# DE BOUW VAN EEN CONTACTLENZENFABRIEK

EEN ONDERZOEK NAAR DE FAALKOSTEN GERELATEERD AAN DE TECHNISCHE RUIMTE

UNIVERSITEIT TWENTE.

12 augustus 2013

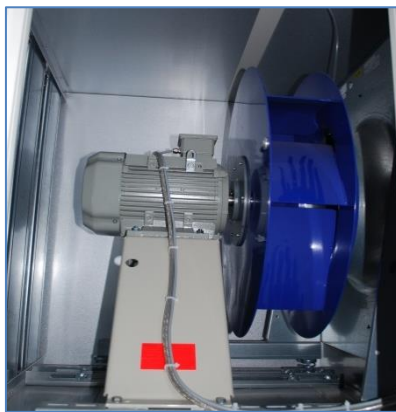
Figuur 6: de vieze LBK aan de binnenkant

Zoals eerder gezegd krijgt de fabriek cleanrooms. De schone lucht die hierin wordt geblazen is afkomstig van een LBK. Om ervoor te zorgen dat de LBK niet onnodig vervuild zou worden was er afgesproken met de leverancier dat deze verpakt aangeleverd en geplaatst zou worden. De projectmanager en de projectleider van de installatietechnische aannemer geven aan dat de noodzaak hiervan sterk benadrukt is. Toen de LBK, door een onderaannemer van de leverancier, het dak opgetild moest worden is de verpakking er echter afgehaald, omdat de manier waarop werd getakeld het niet toe stond om de verpakking te laten zitten. Daarna zijn er op niet correcte wijze zeilen over de LBK's geplaatst. Hierdoor is de kast vervuild (zie Figuur 6). De werknemers die de kast moesten plaatsen waren niet op de hoogte van het belang dat de kast niet vervuild mocht worden. Er was geen toezicht vanuit de installatietechnische aannemer aanwezig noch van de leverancier. Er was echter wel een werknemer van de leverancier aangewezen die toezicht zou houden, maar deze kwam te laat.

De oorzaak van deze faalkosten is in eerste instantie het verwijderen van de verpakking, een persoonlijke fout op microniveau. De essentie is echter, dat de werklieden die de LBK moesten plaatsen niet op de hoogte waren van het belang van een schone LBK. Men kan hier dus spreken van een communicatieprobleem. Het communicatieprobleem ligt ergens tussen de installatietechnische aannemer, de leverancier en zijn onderaannemer. Deze gebrekkige coördinatie en communicatie behoren tot het mesoniveau. De verwijdering van de verpakking had voorkomen kunnen worden door controle uit te voeren op het moment van levering. De aangewezen persoon is echter niet op komen dagen. Ook dit is gebrekkige coördinatie en communicatie en behoort tot het mesoniveau.

De onderaannemer is terug moeten komen om de kast te reinigen.

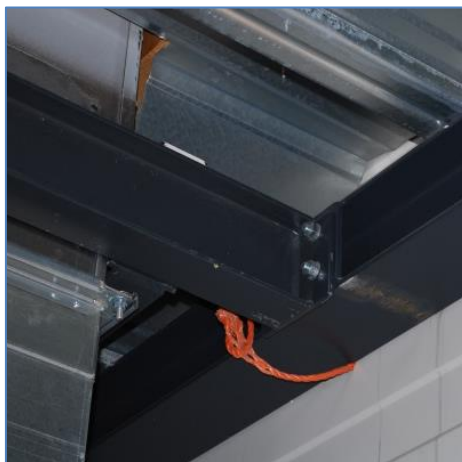
Figuur 7: Verkeerd monteerd strip

Nadat de LBK's op het dak waren geplaatst is de behuizing van de technische ruimte opgebouwd. Daarna is een van de twee LBK's verplaatst naar zijn definitieve plek. Echter zat de staalconstructie boven deze plek lager dan op tekening stond. Dit kwam door een fout geplaatste strip (zie Figuur 7) en de doorbuiging van de staalconstructie. Als alles goed was geplaatst, was er anderhalve centimeter ruimte geweest voor de doorbuiging van het staal. Volgens de projectleider van de bouwkundige aannemer was de doorbuiging niet meer dan de standaard die toegestaan was, maar met het samenspel van de verkeerd geplaatste strip was het wel te veel. Dit alles is ontdekt nadat de luchtbehandelingkast was verplaatst en beschadigd (zie 4.2.4 Beschadigde Luchtbehandelingkast).

Aangezien de doorbuiging van het staal niet meer was dan toegestaan wordt dit niet als oorzaak van de faalkosten gezien. Het fout monteren van de strip is één uit de categorie persoonlijke fouten en behoort daarom tot het microniveau. Door de krappe ruimte was de marge voor deze fout minimaal. De faalkosten beschreven in 4.2.4 hadden niet hoeven plaats te vinden, maar doordat er geen/slechte controle heeft plaats gevonden tijdens en na het opbouwen van de staalconstructie is het niet voorkomen. Dit is een gebrek op het mesoniveau.

Om beide problemen op te lossen is de staalconstructie omhoog gekrikt waarna er een kolom onder is geplaatst.

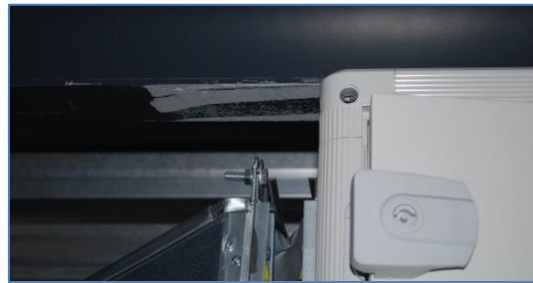
Figuur 8: Beschadigde LBK

Toen de LBK ten behoeve van de kantoorruimtes verplaatst werd, door een onderaannemer van de leverancier, naar zijn definitieve plek kwam de installatie tegen de (te lage) staalconstructie aan. Ondanks het geluid en de trillingen is dit door de onderaannemer genegeerd (volgens de installatietechnische aannemer) en is de LBK doorgedrukt tot deze op zijn plek stond met beschadigingen aan de LBK tot gevolg (zie Figuur 8). Dit is ontdekt aan de hand van een standaard controlerende die later werd uitgevoerd en was dus niet gemeld. Dat de staalconstructie te laag zat was niet iets waar de onderaannemer invloed op had. Maar, volgens de projectmanager en de projectleider van de installatietechnische aannemer, had hij wel moeten constateren dat er te weinig ruimte was en had hij niet de kast mogen doordrukken.

Het doordrukken van de LBK ondanks dat deze daardoor beschadigde wordt onder persoonlijke fout geclassificeerd en behoort daardoor tot het microniveau. Maar in essentie is dit een fout op mesoniveau. Er is namelijk niet gecontroleerd of de LBK zou passen ondanks dat bekend was dat dit een kritiek punt was.

Er wordt een kwast over de LBK gehaald, zodat de beschadiging van het staal niet meer te zien is.
