# Eindrapportage

## Bachelor Eindopdracht

### Graafschade bij aanleg van glasvezelnetwerken

**Rob Slöetjes**  
**8 september 2014**

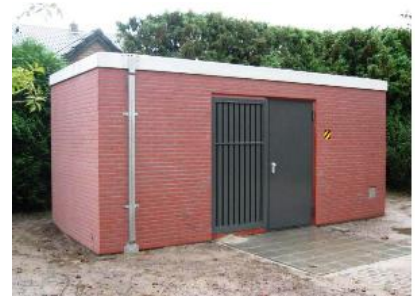
Figuur 1: POP-station (Gemeente Stein, 2014)

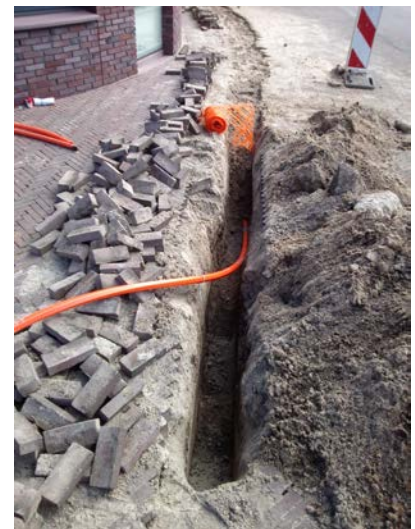
Figuur 2: Hoofdgeul
