# DE BOUW VAN EEN CONTACTLENZENFABRIEK

EEN ONDERZOEK NAAR DE FAALKOSTEN GERELATEERD AAN DE TECHNISCHE RUIMTE

UNIVERSITEIT TWENTE.

12 augustus 2013

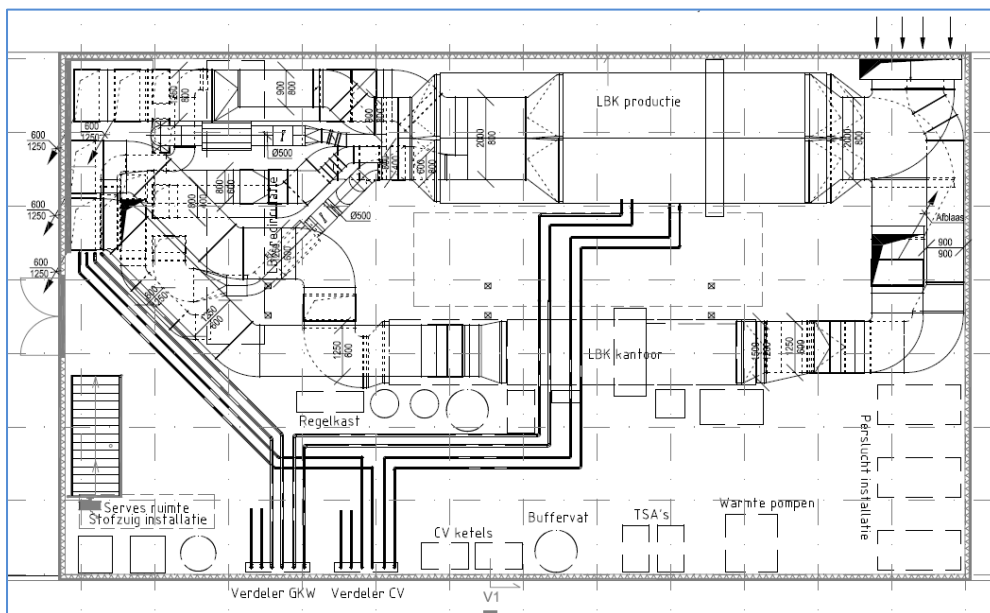
Figuur 2: de technische ruimte

Er wordt in dit onderzoek alleen gekeken naar de faalkosten die optreden bij de technische ruimte. Met de technische ruimte wordt de ruimte bedoeld die zich op de tweede verdieping bevindt met de installaties zoals de luchtbehandelingkast, koelverdelers, cv-ketels et cetera (zie Figuur 2). Er wordt gekeken naar alle disciplines: zowel bouwkundig, elektrotechnische- en werktuigbouwkundige installaties.

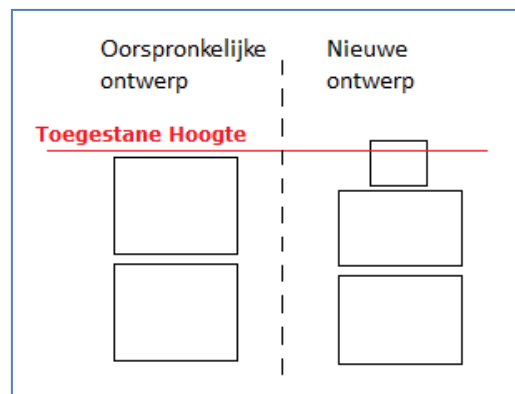
Figuur 9: Schematisering hoogte

Zoals bij vele projecten is in eerste instantie door de architect een schets van een mogelijk ontwerp aangeleverd op basis van aannames en ervaring. Bij het oorspronkelijke ontwerp waren er slechts twee verdiepingen in plaats van drie, want de technische ruimte was intern opgenomen in het gebouw. Toen de adviseurs bij het ontwerpproces werden betrokken ontstond langzaam de discussie of het wel een goed idee was om de technische ruimte geïntegreerd in het gebouw op te nemen. Men was onder andere bang voor trillingen die het productieproces zouden verstoren. Daarnaast werd de beschikbare ruimte die gereserveerd was voor de technische ruimte steeds krappere naarmate het duidelijker werd welke installaties nodig waren. Door deze discussiepunten is pas in een laat stadium het besluit genomen om de technische ruimte op het dak te plaatsen, iets wat vanuit het architectonische perspectief niet wenselijk was. Door dit besluit ontstond er ook een probleem met de hoogte vanwege de welstand.

Om genoeg hoogte beschikbaar te maken voor de technische ruimte is het ontwerp van de eerste en vooral de tweede verdieping flink ingekort. De hoogte van de technische ruimte is daarbij zo laag mogelijk gehouden. Alsnog overschrijdt de hoogte van het eind ontwerp het toegestane maximum van de welstand (zie Figuur 9). Dit heeft tot veel re-engineering geleid omdat het ontwerpproces al aardig ver stond. Ook de breedte en diepte werden zo klein mogelijk gehouden om ervoor te zorgen dat de technische ruimte zo min mogelijk zichtbaar zou zijn vanaf de begane grond. Doordat er zo weinig ruimte beschikbaar was ging de inrichting van de technische ruimte erg moeizaam. Voor deze inrichting zijn er veel aannames gebruikt omdat er directieleveringen waren waarvan de specificaties nog niet bekend waren.
