# STEENBEKLEDING PUTTERZEEDIJK

Een onderzoek naar een inpasbare oplossing voor  
de problemen omtrent de steenbekleding

Bachelor Eindopdracht Civiele Techniek  
Paul Bakker  
S1390198  
UNIVERSITEIT TWENTE.

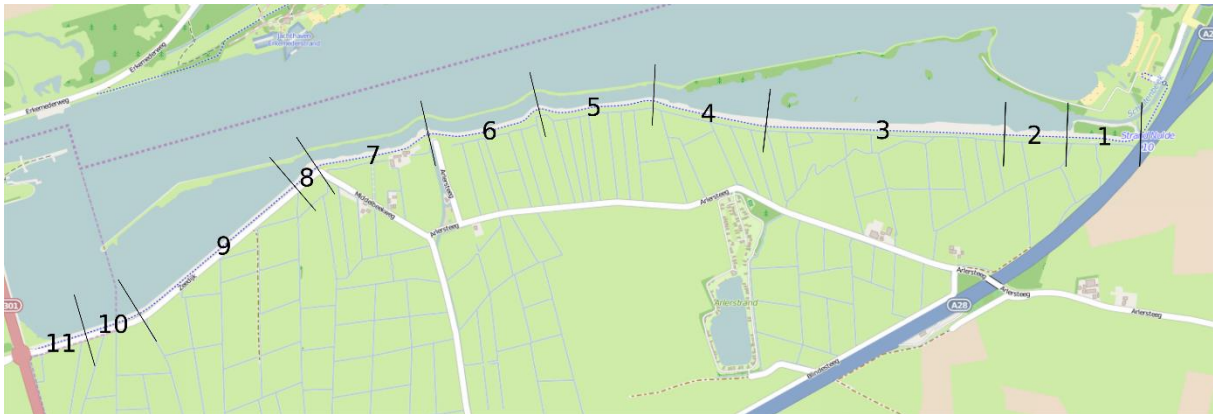
Figuur 6-1 | Onderverdeling traject Putterzeedijk vanaf de A28 naar geformuleerde dijkvakken

Dit heeft geleid tot de dijkvakken zoals weergegeven in figuur 6-1. In bijlage 1a is een overzichtsafbeelding van de drie eigenschappen opgenomen. In bijlage 1b is een groter formaat van figuur 2-1 opgenomen, vergezeld van meer informatie per geformuleerd dijkvak.

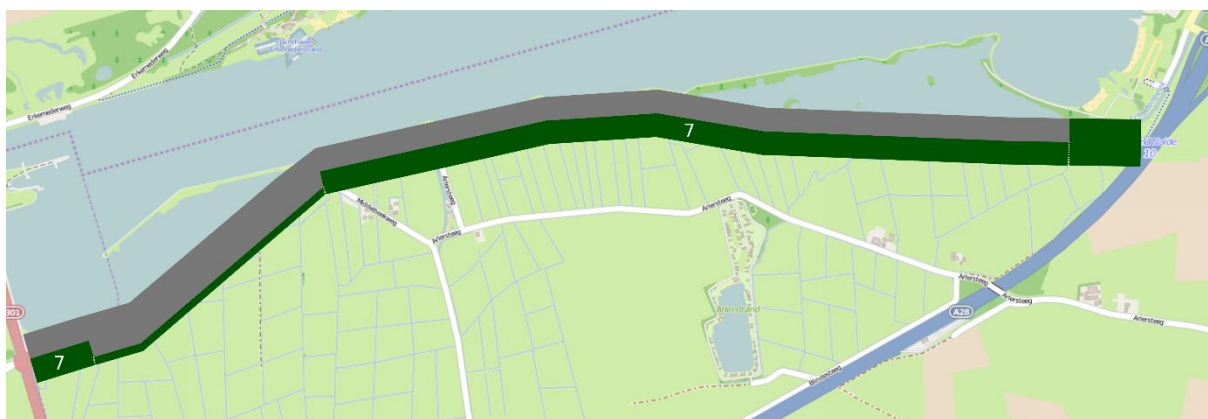
Figuur 9-1 | Overzicht alternatief 1

Om cultuur-historische en ecologische belangen (E1501 en E10 PvE) tegemoet te komen wordt een gedeelte van het traject van de Putterzeedijk teruggebracht naar zijn oorspronkelijke staat. Er is gekozen dit voor dijkvak 8,9 en 10 te doen. Door deze dijkvakken te kiezen wordt het gedeelte van de dijk met de meest nadelige oriëntatie (omstreeks 330 graden ten opzichte van het Noorden) steenbekleding gelaten en worden de effecten op korstmossen klein gehouden. Er kan voor worden gekozen dijkvak 7 en/of 11 net als dijkvak 8,9 en 10 te herstellen. Hierdoor is het niet nodig stenen voor het behouden van korstmossen te verplaatsen (dijkvak 7). Echter moet hierdoor wel meer schade worden hersteld, zijn de korstmossen over een langer traject verspreid en moet er meer steenoppervlak periodiek schoon worden gemaakt.

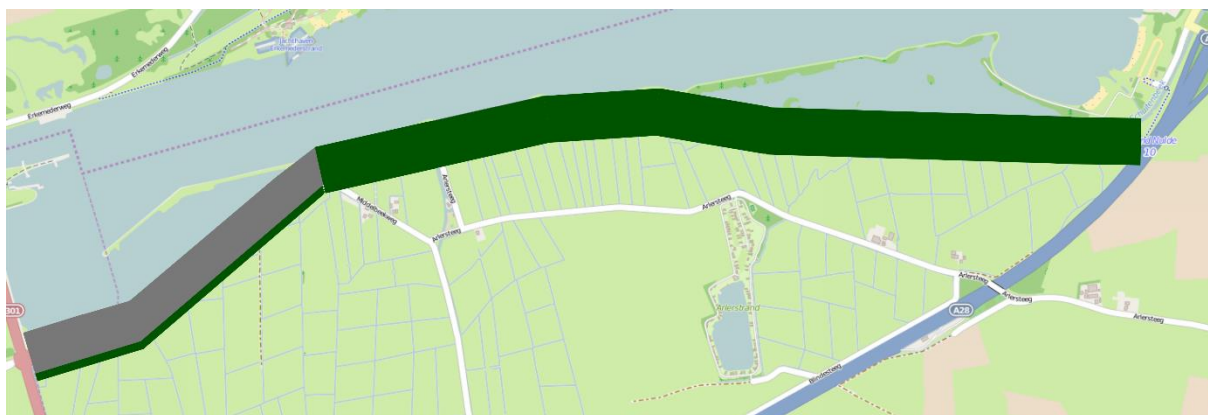
Figuur 9-2 | Overzicht alternatief 2

De positionering van originele en alternatieve bekleding verschilt weinig met die in alternatief 1. Hierin zijn ook dezelfde overwegingen geweest. Op dijkvak 7 is in tegenstelling tot alternatief 3 wel een alternatieve bekleding toegepast. Deze keuze is gemakkelijk in te passen en zal voor drukkbeweiding geen problemen geven. Door dijkvak 7 te overdekken hoeven hier geen schadebeelden te worden verholpen en wordt het oppervlakte dat met beweiding wordt onderhouden vergroot.

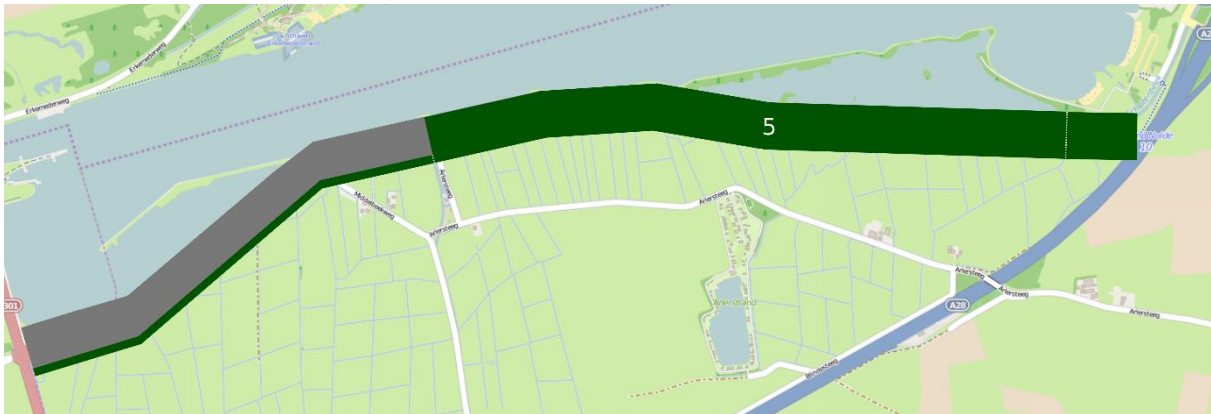
Figuur 9-3 | Overzicht alternatief 3

Voor dijkvak 1 tot en met 6 wordt de steenbekleding vervangen met een grasbekleding in combinatie met een beheerberm van vijf meter breed. Om de beheerberm van de oostzijde te bereiken kan gebruik worden gemaakt van het voorland voor dijkvak 1 en de aansluiting op 'Strand Nulde' (zie ter illustratie figuur 9-4c. Aan de westzijde van de beheerberm moet een op en afrit naar de kruin worden verwezenlijkt. Hiervoor kan de oostelijke zijde van de punt in de dijk voor de uitwatering van het Puttergemaal worden gebruikt (zie figuur 9-4b) Door de grote lengte van de beheerberm zullen er waarschijnlijk meer op- en afritten, en mogelijk ook één op het binnentalud nodig zijn (Boone, 2015). Een op- en afrit op het binnentalud is tot halverwege dijkvak 3 in te passen.

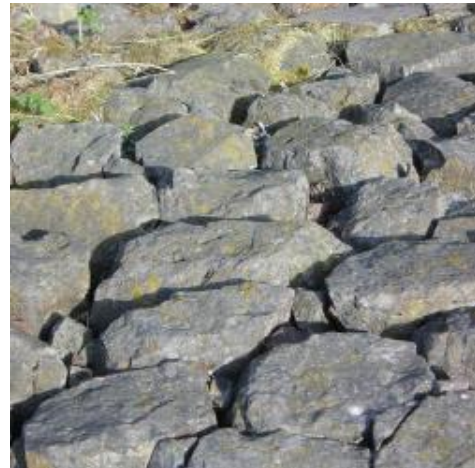
*Figuur b8-1 | Opgeschoonde natuursteenbekleding Putterzeedijk*

De spleetbreedte is in 2003 ingemeten. Hierbij is geen onderscheid gemaakt tussen langs- of stootvoeg. Door de vorm van de stenen zijn de spleetbreedtes zeer verschillend. De gemiddelde waarde voor de spleetbreedte van de natuursteenbekleding op de Putterzeedijk is 56mm. Voor de basaltbekleding zijn tevens de spleetbreedtes ingemeten. Deze data komt echter niet overeen met de data die Steentoets2014 van een basaltbekleding nodig heeft. Het open oppervlakte en de karakteristieke opening zijn met standaardwaarden uit Appendix D van de handleiding van Steentoets2014 ingevuld. Het gebruik van deze waarden leidt tot een conservatief oordeel en is daarmee veilig.
